Advies 06/14

2 mei 2006

Onthaal op de perrons van het station BOCKSTAEL

Syntheserapport

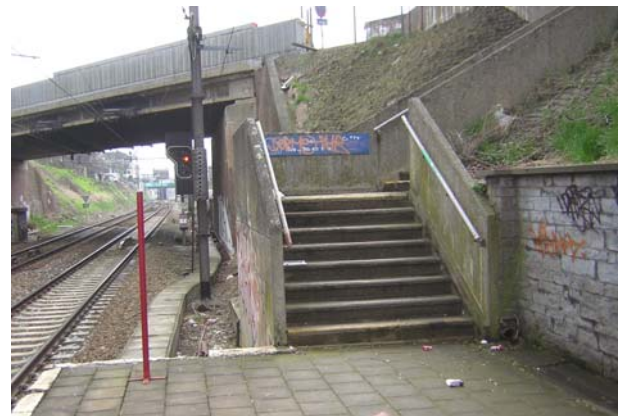
Binnen verkeren de perrons, de trappen en de gangen in erbarmelijke staat. Dit stoot de potentiële klant af en is beslist rampzalig voor het imago van de NMBS (die er zich wel voor hoedt haar logo aan de ingangen te plaatsen).

De eindbalans is dus overduidelijk negatief, niettegenstaande een paar zeldzame sterke punten zoals borden met de rijrichting van de treinen en volledig betegelde perrons (maar wel zonder veiligheidsstreep).
